**VERKENNEND EN NADER  
MILIEUKUNDIG  
BODEMONDERZOEK  
TER PLAATSE VAN DE  
BAANHOEK 471  
TE SLIEDRECHT**

20180125

VanderHelm Milieubeheer B.V. te Berkel en Rodenrijs heeft van KPS Delft BV de opdracht ontvangen voor het uitvoeren van een verkennend en nader milieukundig bodemonderzoek ter plaatse van de Baanhoek 471 te Sliedrecht (zie bijlage 1: Lokale situatiekaart).

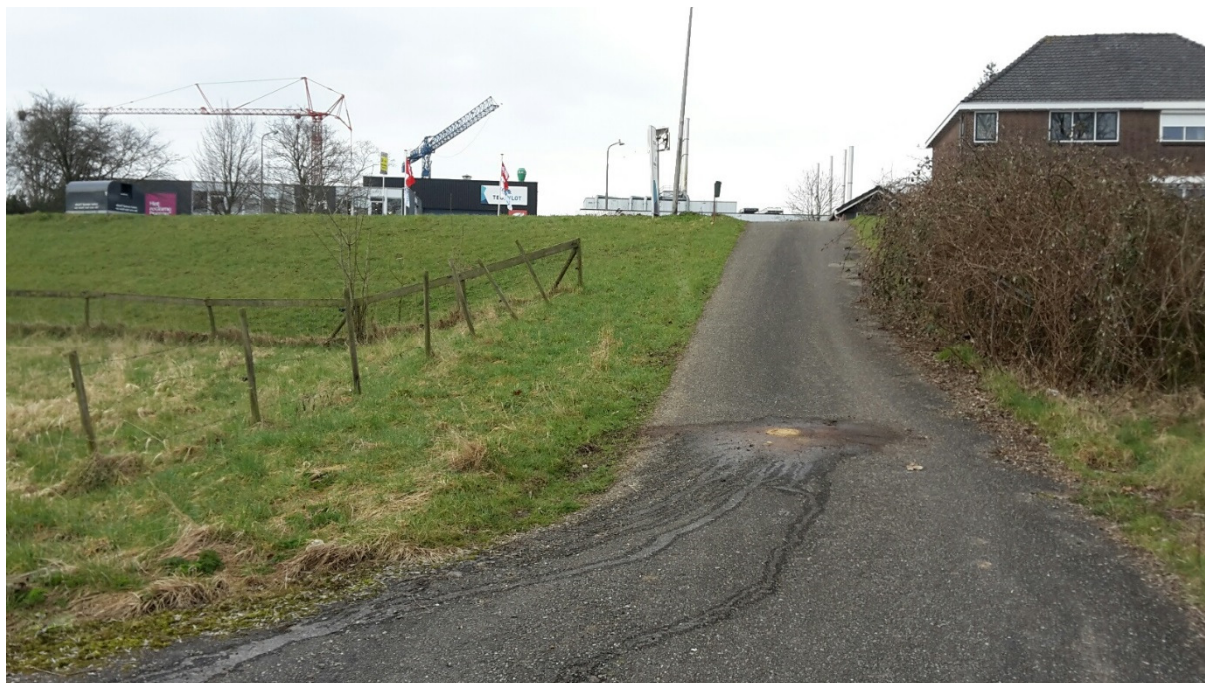
*Foto 1: onderzoekslocatie in zuidelijke richting*

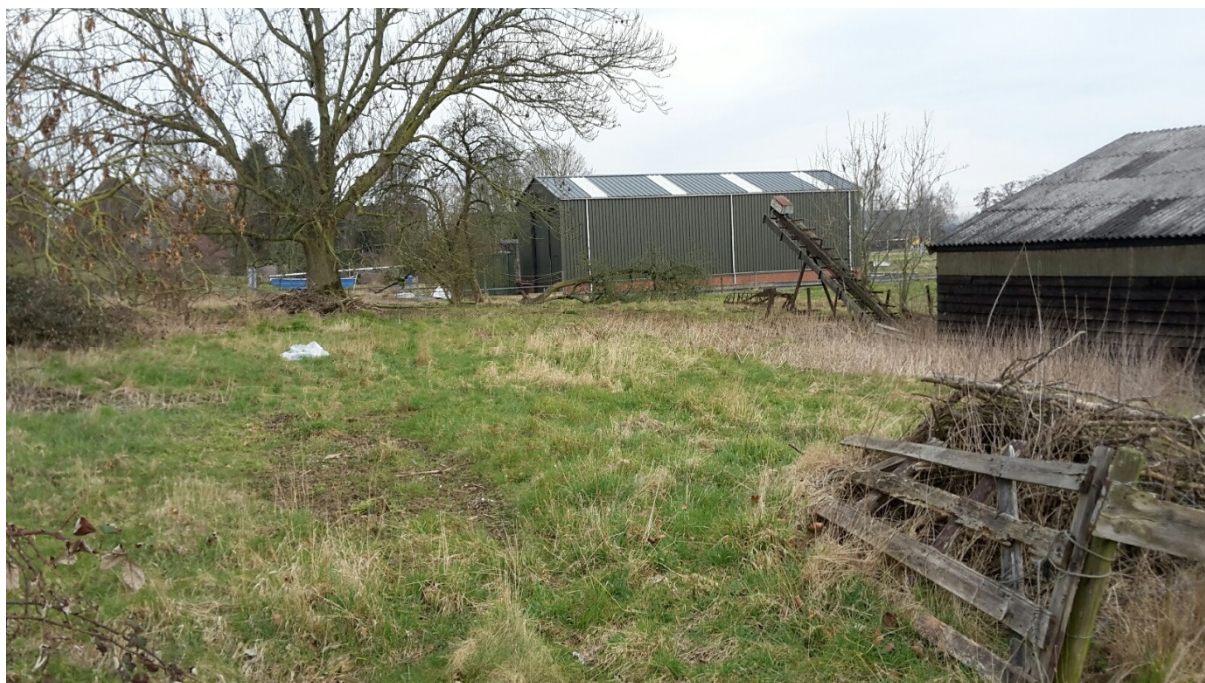
*Foto 2: onderzoekslocatie in westelijke richting*
